# REVUE DES ETUDES ANCIENNES

TOME 126 – N°2 – 2024

## LES RESTAURATIONS ANTIQUES DES MARBRES DE LA *SCAENAE FRONS* DU THÉÂTRE ANTIQUE D'ORANGE

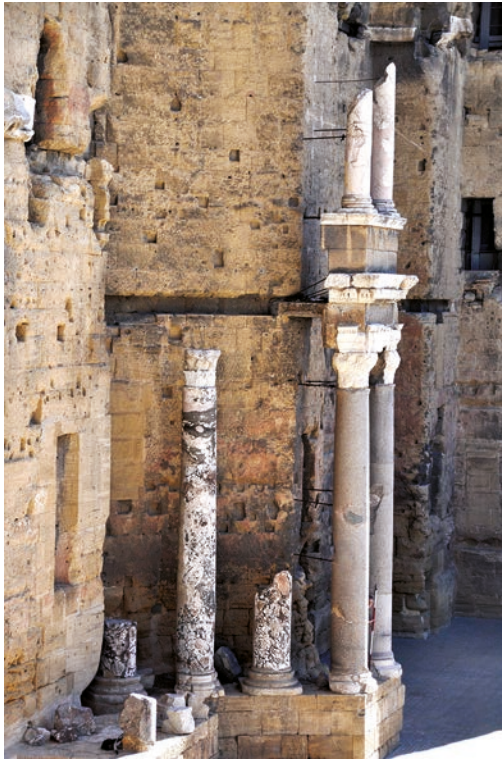
Figure 3 : restauration des ordres latéraux (cliché IRAA).

Dans le remontage partiel du premier ordre latéral, J. Formigé a utilisé deux fûts en granite de Troade<sup>21</sup> et un fût en partie reconstitué en marbre *Lucullaeum* ou brèche africaine ou Africano provenant de Turquie (fig. 3).

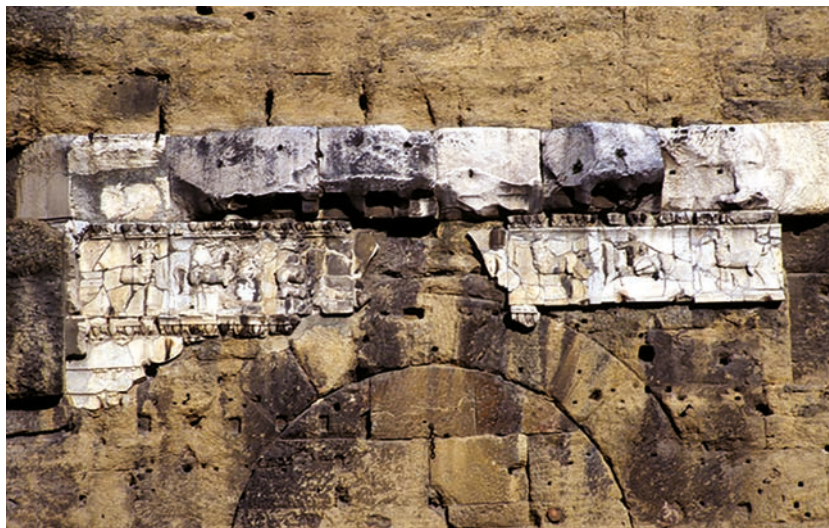
Figure 4 : restauration de la frise de centaures (cliché CJJ).

En effet bien que le mur ait perdu son placage de marbre et que rien n'était conservé en place des ordres libres, il restait assez de traces sur les élévations et de vestiges erratiques pour restituer l'ordonnance du front de scène, les corniches engagées en marbre ainsi que les cavités d'encastrement des poutres en pierre qui portaient les placages d'architraves et de frises dessinant l'ordonnancement général (fig. 2). Dans les années 1920, la restitution d'A. Caristie fut enrichie grâce aux milliers de fragments découverts lors de la fouille de l'*hyposcaenium*. Cette fouille permit en 1926 à J. Formigé de réaliser une reconstruction partielle des ordres latéraux (fig. 3) et une remise en situation de fragments de la frise de centaures (fig. 4) et de celle de godrons, qui furent par la suite démontées, l'une en 1996 l'autre en 2019.

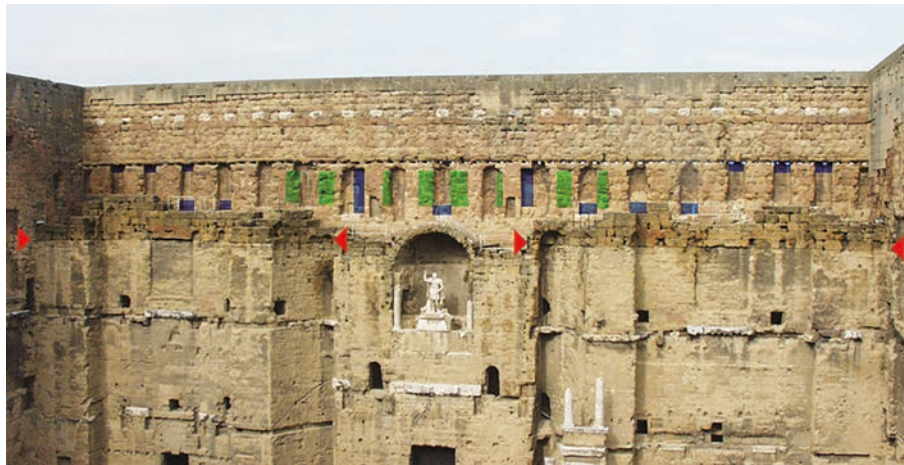
Figure 7 : cartographie des transformations antiques du sommet de la *scaenae frons* et du mur nord du *postscaenium*. Les flèches rouges indiquent le niveau de changement de nature du calcaire dans la *scaenae frons*. Certaines des 19 cavités d'encastrement des fermes de la charpente réservées dans le mur nord du *postscaenium* présentent des traces de remaniements. En vert, les zones bouchées. En bleu, les zones retaillées.

Si aucun des fragments de placages ne nous était parvenu, les multiples traces laissées sur la *scaenae frons* et le mur nord du *postscenium* suffiraient à témoigner de nombreux remaniements. Cela est particulièrement visible sur les parties hautes du mur de scène : l'emploi d'un calcaire différent de celui du reste du mur dans les assises sommitales et l'absence de vestiges et même de traces d'une assise de corniche, tant au second niveau de la zone médiane qu'au troisième des zones latérales, attestent une réfection complète de cette partie du front de scène. Ça l'est aussi dans les transformations des sortes de niches qui ont reçu les charpentes successives des couvertures du *postscenium*, du front de scène et du *pulpitum* (fig. 7).

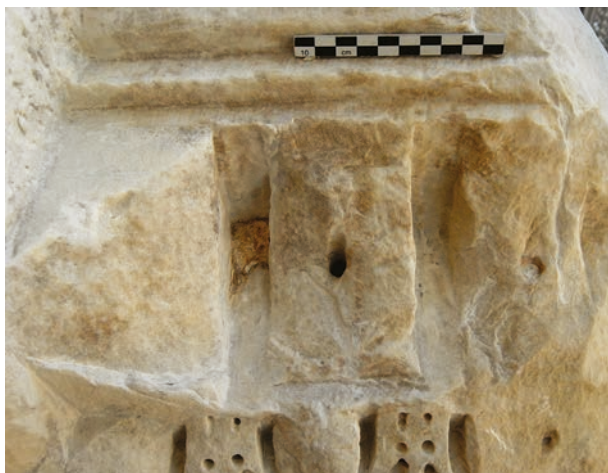
Figure 9 : corniche du premier ordre du retour latéral ouest.

Mortaises circulaires, vestiges de la réparation de deux denticules. Les trous circulaires visibles plus bas sont les traces du trépan utilisé pour sculpter les espaces entre les oves, leurs coques et les pointes de flèche (cliché T. Bartette).

– **Des mortaises circulaires de faibles diamètres** dont certaines conservent des tiges métalliques incluses, dans quatre des denticules des corniches du premier ordre latéral (fig. 9), sur un modillon de la corniche du deuxième niveau latéral est (fig. 10) et sur le chapiteau corinthien en place du deuxième ordre latéral ouest (fig. 11). Ces petites cavités témoignent de réfections ponctuelles, de petit volume, comme celles qui affectent les denticules ou les parties saillantes du chapiteau corinthien.

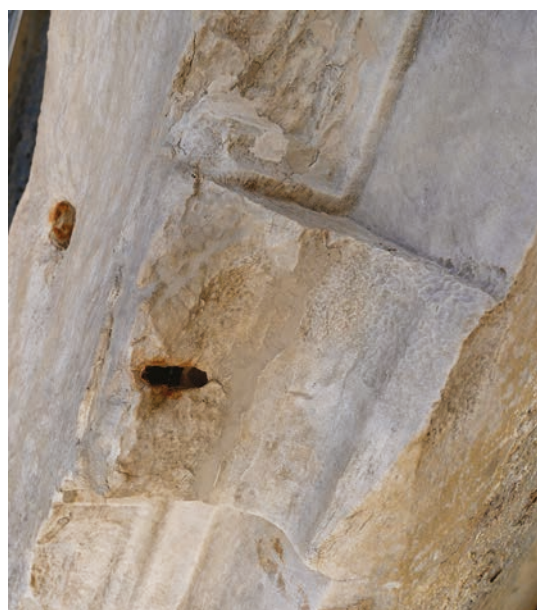
Figure 10 : corniche du deuxième ordre latéral ouest. Mortaise circulaire, vestige de la réparation d'un modillon.

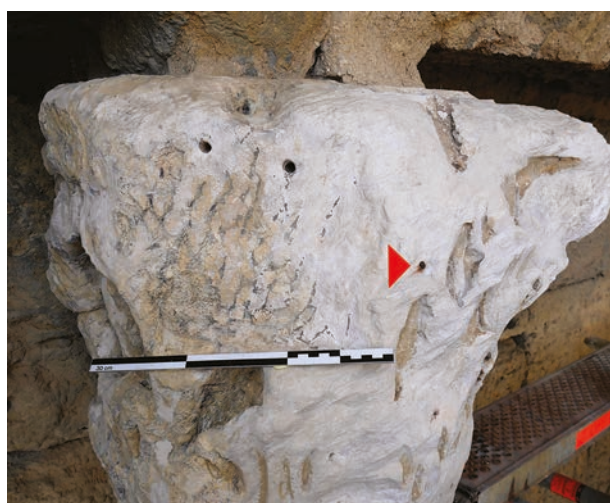
Figure 11 : chapiteau du deuxième ordre du retour latéral ouest. Mortaises circulaires vestiges d'une réparation. Signalé par la flèche, le vestige d'une tige métallique en place.

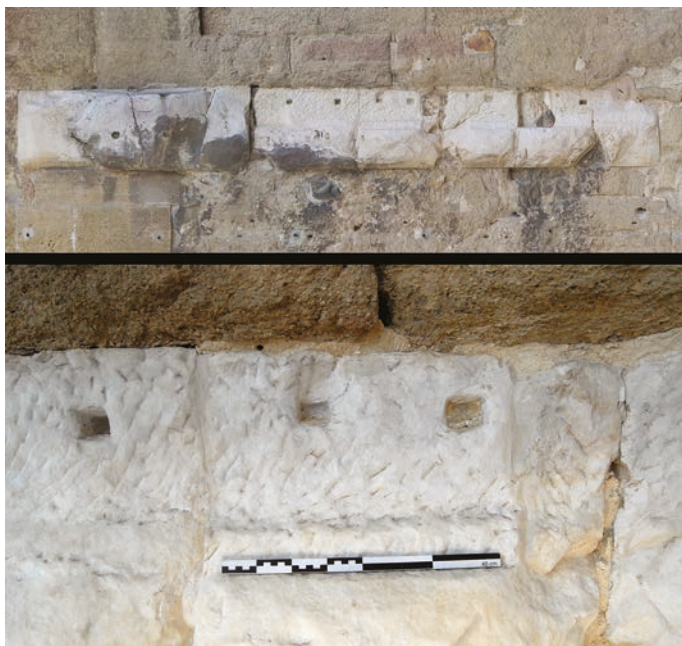
Aux retours est et ouest du premier ordre latéral (fig. 14 et 15), on observe sur les faces antérieures des blocs de corniches des séries de cavités dans des zones nettement retaillées pour recevoir un nouvel élément. Aucune de ces cavités n'est associée à une mortaise pour agrafe au lit d'attente. C'est le même dispositif qui est utilisé sur une corniche du premier ordre central où l'on retrouve des mortaises rectangulaires en partie haute de deux zones retaillées. Cette mise en œuvre suggère la mise en place de blocs maintenus par des tenons métalliques, dans la partie plafonnante de la corniche, sur des surfaces préparées.

Figure 14 : corniches retaillées du premier ordre du retour latéral ouest avec mortaises rectangulaires près de l'arête supérieure. En haut, ortho-images, M. Seguin (SRA Corse), en bas, cliché T. Bartette.

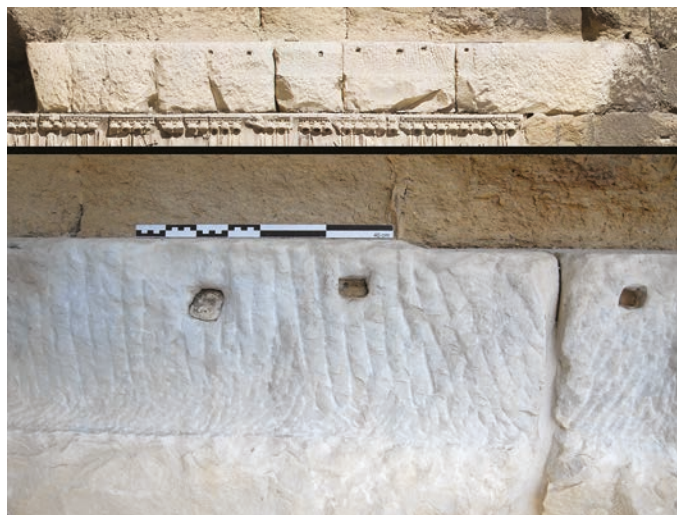
Figure 15 : corniches retaillées du premier ordre du retour latéral est avec mortaises rectangulaires près de l'arête supérieure. En haut, ortho-image, M. Seguin (SRA Corse), en bas, cliché T. Bartette.

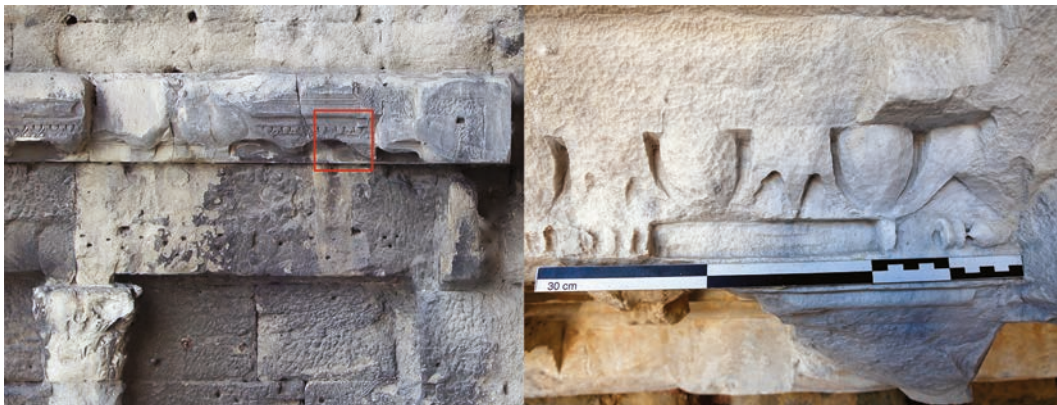
Figure 17 : corniche du deuxième ordre du retour latéral ouest. Retaille d'une section de la moulure de perles et pirouettes. À droite, le détail de la zone encadrée en rouge à gauche. À gauche, ortho-image M. Seguin (SRA Corse).

Elles concernent le remplacement d'une section de petite moulure ornée de perles et pirouettes et affectent des corniches du premier ordre central et du deuxième ordre du retour latéral ouest (fig. 17). Sur une certaine longueur, la moulure a totalement disparu laissant un

vide soigneusement retravaillé pour recevoir une nouvelle sculpture. L'absence de cavités de goujonage laisse penser que ces réparations linéaires de petit volume étaient maintenues avec du mortier ou une colle<sup>10</sup>.

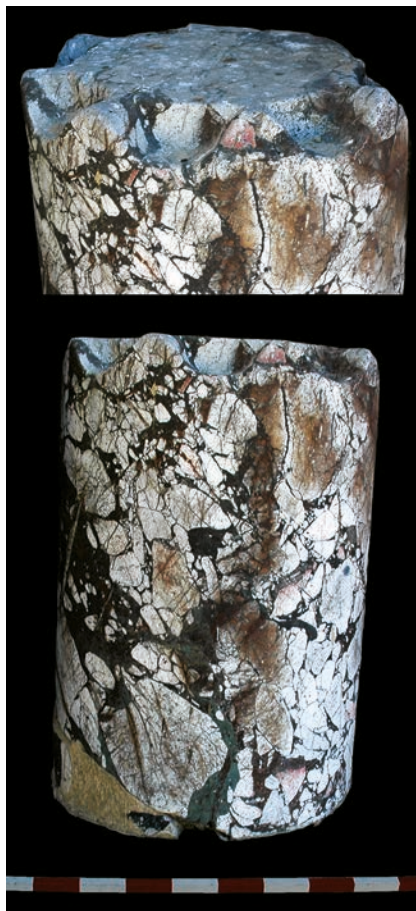
Figure 19 : fût de colonne en Africano avec un bandeau sinusoïdal en bordure d'un lit horizontal.

Cette question de la restauration des fûts monolithes amène à ouvrir le dossier des joints sinusoïdaux (joints ondulés) que l'on rencontre sur un fragment de fût en Africano, remonté au premier ordre latéral (fig. 19). On observe en effet, sur le périmètre du fût, une série d'échancrures curvilignes d'environ 10 cm de profondeur qui atteste le recours à cette technique singulière.

L'exemplaire du fût à joint sinusoïdal d'Orange est d'autant plus singulier qu'il constitue, à notre connaissance, la seule attestation de la mise en œuvre de cette technique sur une colonne en Africano. Nombreux sont pourtant les fûts d'époque augustéenne taillés dans ce marbre, qu'ils appartiennent à des fronts de scène (théâtres de Marcellus, d'Arles, etc.) ou

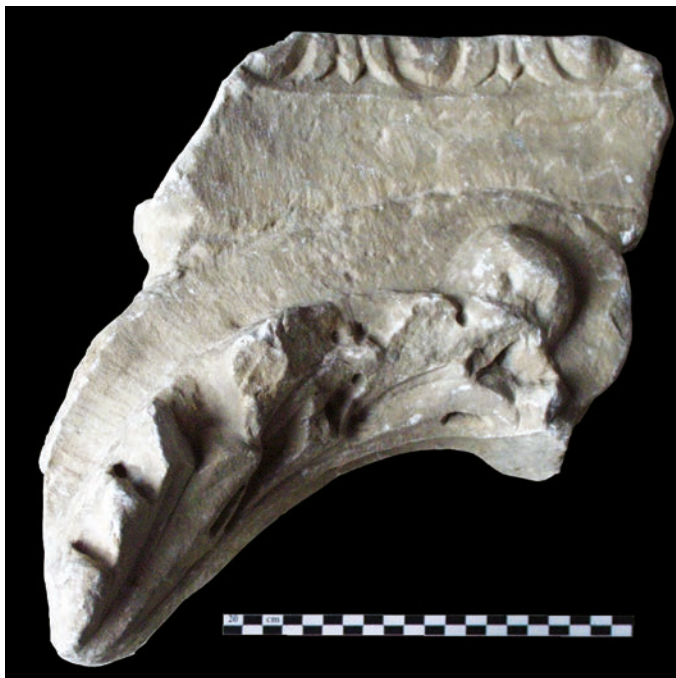
Sur un fragment de volute et de corne de restauration appartenant à un chapiteau libre dont les digitations des feuilles de calice se recouvrent partiellement, la composition qui couronne l'abaque alterne oves et pointes de flèches, un schéma qui fournit un *terminus post quem* à la fin de la période julio-claudienne (fig. 21).

Figure 21 : volute et corne d'abaque, n° d'inventaire 1537.

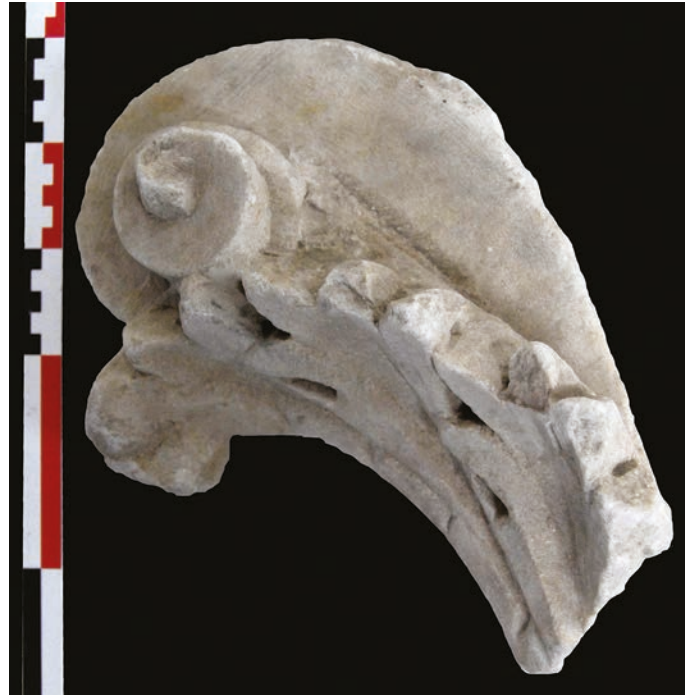
Six volutes de restauration en marbre de Proconnèse (fig. 22), taillées sur le même modèle et qui appartiennent à des chapiteaux plaqués devaient également être destinées à remplacer des volutes endommagées. Le module des fragments et l'enroulement des volutes en corne de bélier laissent penser qu'elles ont pu remplacer des volutes brisées des chapiteaux corinthiens du second ordre central.

Figure 22 : volute, n° d'inventaire 1407.

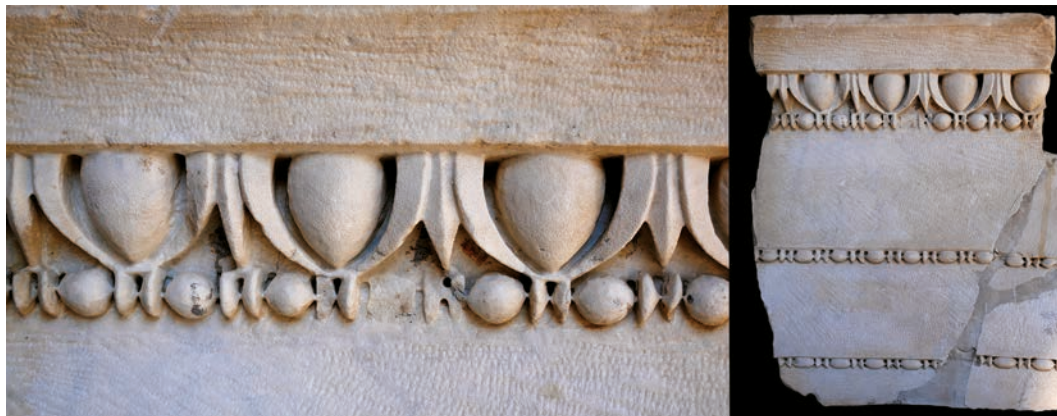
Parmi les motifs décoratifs récurrents de l'ornementation augustéenne figurent les oves et fers de lance (fig. 23) soulignés d'un astragale de perles et pirouettes qui, comme on l'a observé sur l'élévation centrale, reviennent à chaque niveau en couronnement d'architrave, en couronnement de

Figure 23 : motif d'oves et fers de lance et de perles et pirouettes du programme augustéen (fragment d'architrave remplacé par J. Formigé dans sa reconstruction du premier ordre latéral).

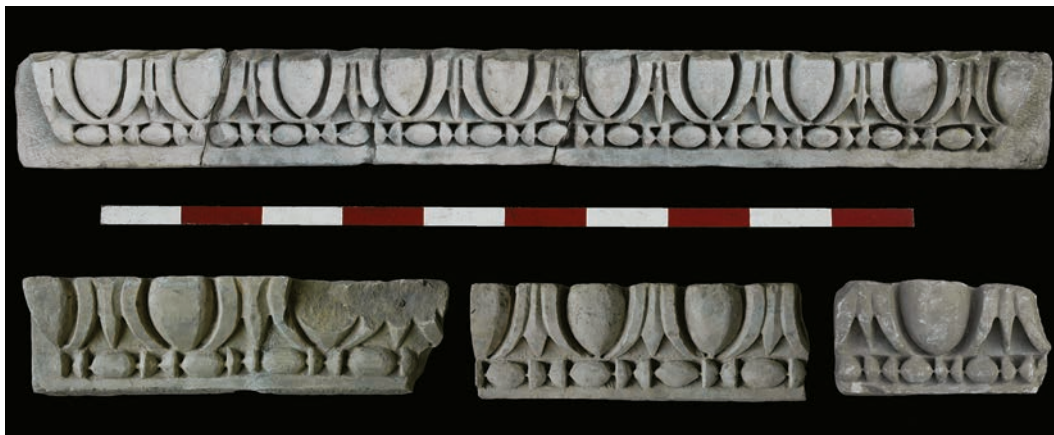
Mais le plus remarquable est la correspondance verticale qui s'établit entre l'astragale de perles et pirouettes qui souligne les oves, l'extrémité des oves et la pointe des dards étant axés entre deux pirouettes ; une caractéristique qui désigne une parfaite maîtrise du rythme du motif et de la sculpture sur marbre. Or des fragments de bandes d'oves appartenant à quatre variantes différentes (fig. 24) ont été trouvés dans la fouille de la fosse. Leur module et leur mouluration composée d'un filet lisse, d'un astragale de perles et pirouettes et d'un ovolo d'oves correspondent au couronnement de la frise des centaures. Toutefois, les divergences notables dans la forme des dards, le profil des coquilles, l'irrégularité du rythme ou, plus significativement, l'abandon de la correspondance verticale désignent ces pièces comme des éléments de réparation destinés à remplacer les couronnements endommagés.

Figure 24 : bandes d'oves et fers de lance (ou pointes de flèches) et perles et pirouettes ayant servi à la restauration de couronnements (n° d'inventaire, en haut 20486 + 87 + 88, en bas 714, 727, 696).

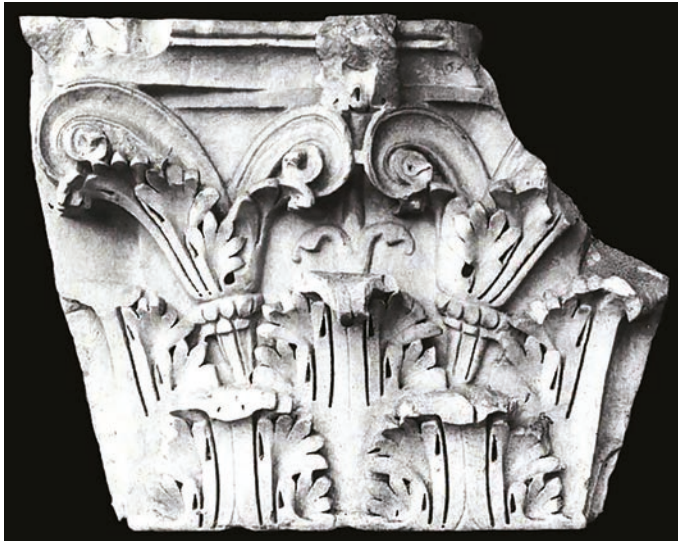
Figure 26 : Castelgandolfo, chapiteau de pilastre (d'après P. PENSABENE, F. CAPRIOLI, *loc. cit.* n. 19 p. 111, 4).

structurées en deux parties, la foliole inférieure de la feuille externe recouvrant en partie la feuille interne, tandis que sur les exemplaires postérieurs cette foliole inférieure tend à s'isoler et ouvre la voie aux calices tripartites de la période antonine (fig. 26). C'est cette transition qui semble à l'œuvre sur les chapiteaux de la restauration du premier ordre latéral du front de scène. Une datation dans le premier quart du II<sup>e</sup> s. nous paraît donc convenir pour la mise en œuvre de cette restauration.

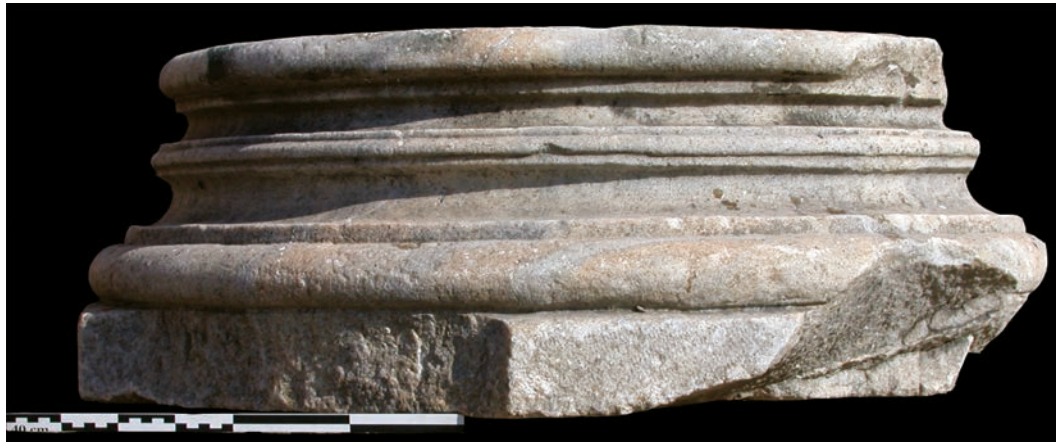
Comme les fûts, les bases de colonnes de la *scaenae frons* témoignent de probables substitutions. En effet, conservée au théâtre parmi les bases de type attique en marbre blanc de Carrare, attribuables au front de scène augustéen, se distingue une base de type composite en marbre de Proconnèse (fig. 27). La hauteur de cette base : 33 cm, et son diamètre au lit d'attente : 85 cm, permettraient peut-être de l'associer aux fûts en granite de Troade.

Figure 27 : base composite en marbre de Proconnèse conservée au théâtre.

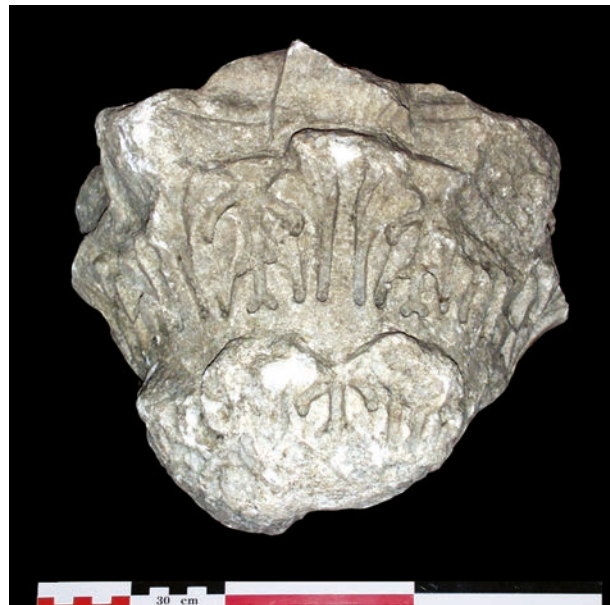
Figure 29 : chapiteau en marbre de Paros (n° d'inventaire 1239).

Enfin, en marbre de Paros, a été identifié un chapiteau corinthien dont la disparition des crosses et des caulicoles illustre un processus de dissolution de la corbeille que l'on observe sur des productions provinciales de la seconde moitié du II<sup>e</sup> s<sup>31</sup> (fig. 29).

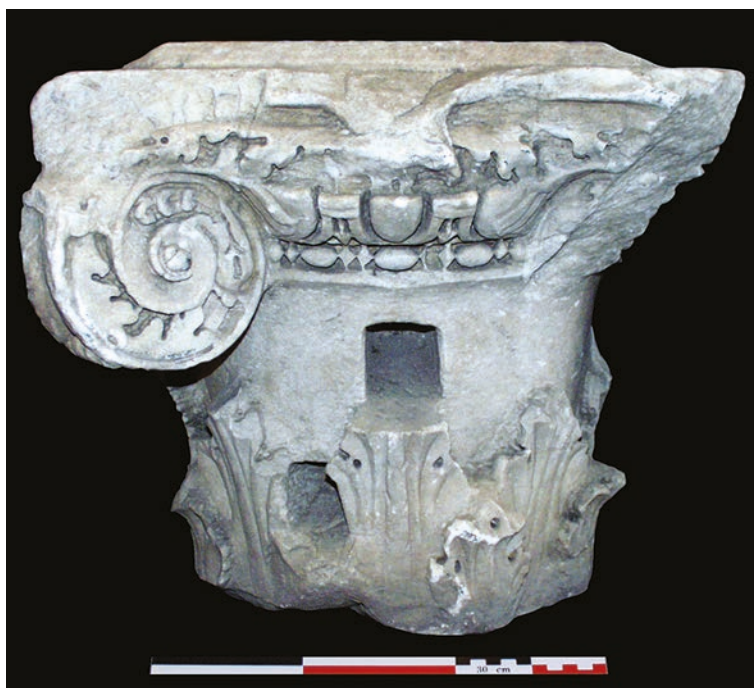
S'il n'est pas question ici de présenter exhaustivement ces nombreuses séries, il faut signaler la diversité des morphologies, avec des fragments de chapiteaux corinthiens libres et plaqués dont les datations s'échelonnent entre la période julio-claudienne et le milieu du II<sup>e</sup> s., un chapiteau composite de colonne libre dont l'ornementation végétale de l'abaque et l'ovolo d'oves et pointes de flèches donnent à voir des formules romaines qui se diffusent à partir de la période flavienne (fig. 30).

Figure 30 : chapiteau composite en marbre de Carrare (n° d'inventaire 1232).

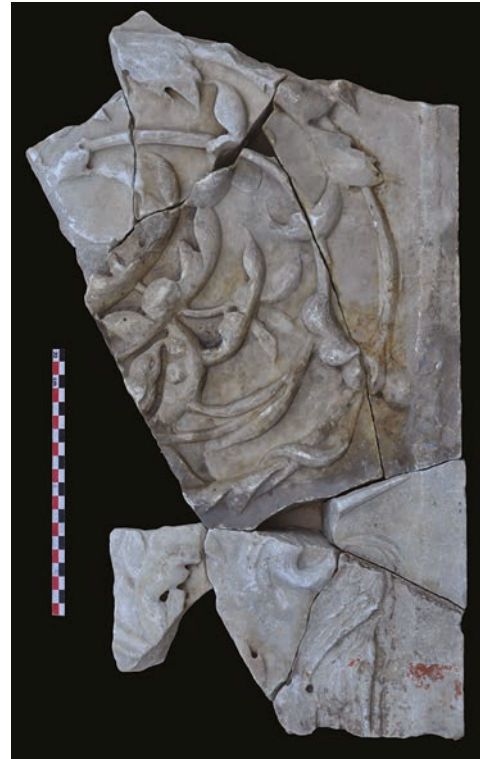
On relève également plusieurs séries de frises à rinceau et anthémion. Si l'un des ensembles de fragments, qui se développe sur un panneau ou un pilastre (fig. 31), s'insère stylistiquement dans un corpus romain qui fait référence aux traditions néo-attiques<sup>33</sup> et devait donc prendre place dans le décor augustéen, il n'en va pas de même des deux autres séries identifiées dont l'importance des bractées sur la tige principale et la taille volumineuse des fleurons au centre des enroulements s'inscrivent dans une évolution qui, à partir de la Maison Carrée, conduit aux lourds rinceaux flaviens et antonins (fig. 32).

Figure 31 : rinceau en marbre de Carrare  
(n° d'inventaire 907 + 428 + 97 + 916).

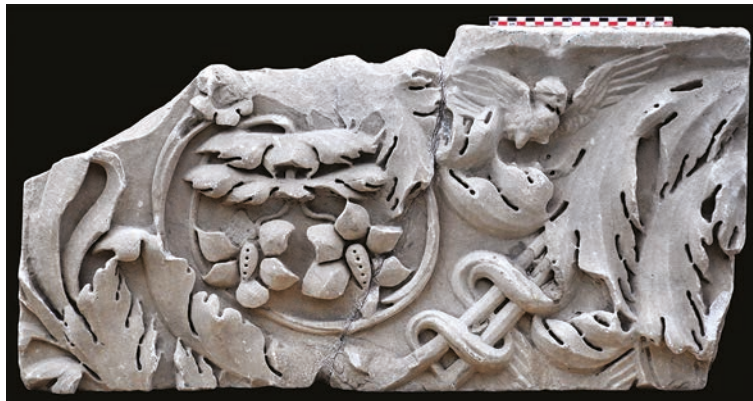
Figure 32 : frise à rinceau  
en marbre de Carrare  
(n° d'inventaire 20273).

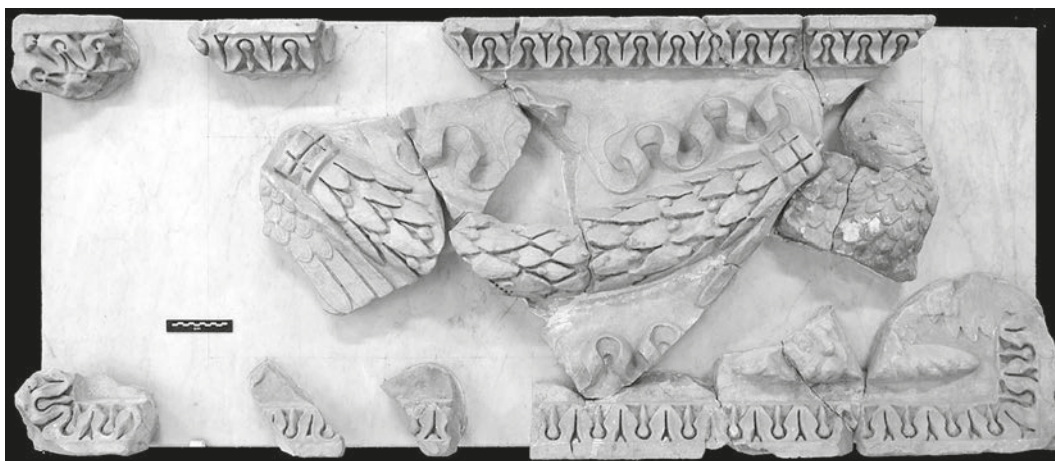
Un de ces ensembles a fait l'objet d'une étude spécifique<sup>34</sup>. Il s'agit de plaques sculptées dans du marbre de Carrare, dont on a pu restituer un nombre minimum de quatre et des dimensions de 75 cm de haut et 1,90 m de long. Elles accueillent, en position héraldique, deux aigles affrontés tenant dans leur bec une guirlande et se détachant sur un fond lisse, chacune de ces plaques ayant son autonomie décorative garantie par la présence d'un cadre mouluré (fig. 33).

Figure 33 : plaque aux aigles recomposée au musée d'Orange.
